AERO DRILL KIT

AERO DRILL (AERO BUR)

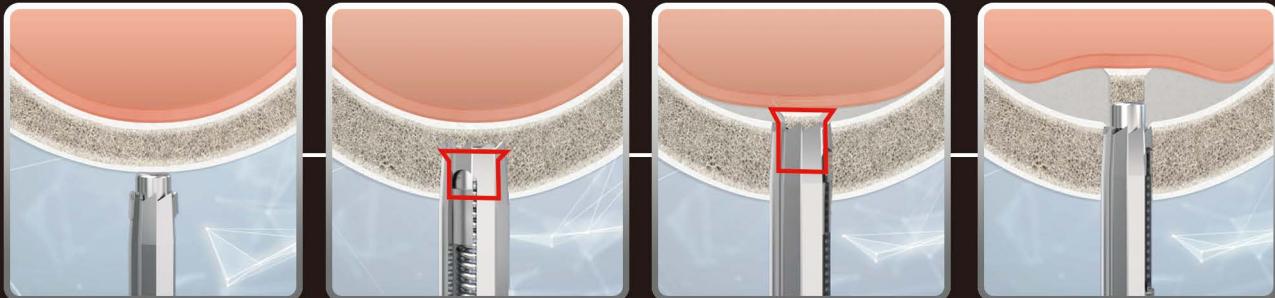
사이너스 플로어의 단단한 코티컬인 본코어를 상악동막 보호용으로도 사용하고, 코티컬을 갈아내지 않았기에 고정 또한 기준의 방법보다 더 강하게 얻을 수 있어, 크레스탈 접근방법 중 말렛을 이용한 방법들과 동일한 바이코티컬의 효과를 완벽하게 얻을 수 있습니다.

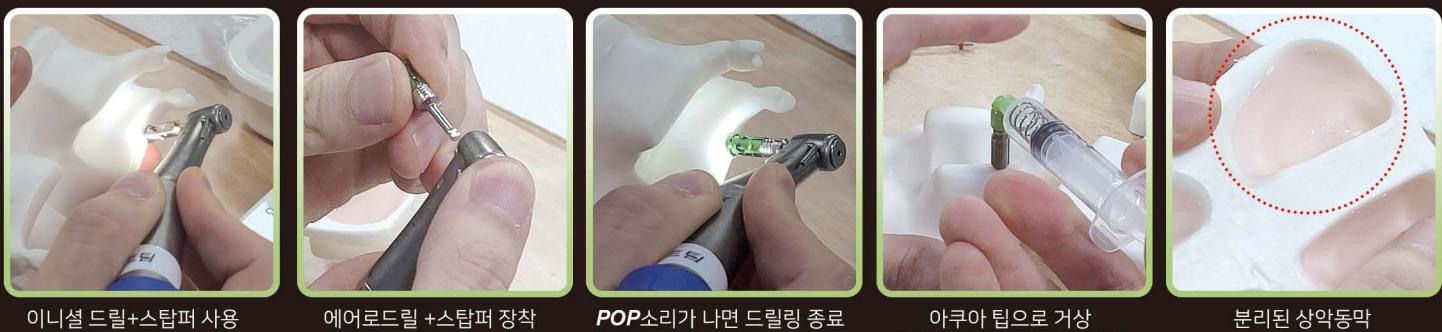
CASE 1 - 이니셜 드릴로 골창을 형성 후 에어로드릴로 본코어를 형성 하였으며, 아쿠아팁으로 상악동막을 안전하게 분리.

이니셜 드릴+스탑퍼 사용

에어로드릴 +스탑퍼 장착

POP소리가 나면 드릴링 종료

아쿠아 팁으로 거상
(말렛 사용 시 가볍게 말렛팅!)

분리된 상악동막

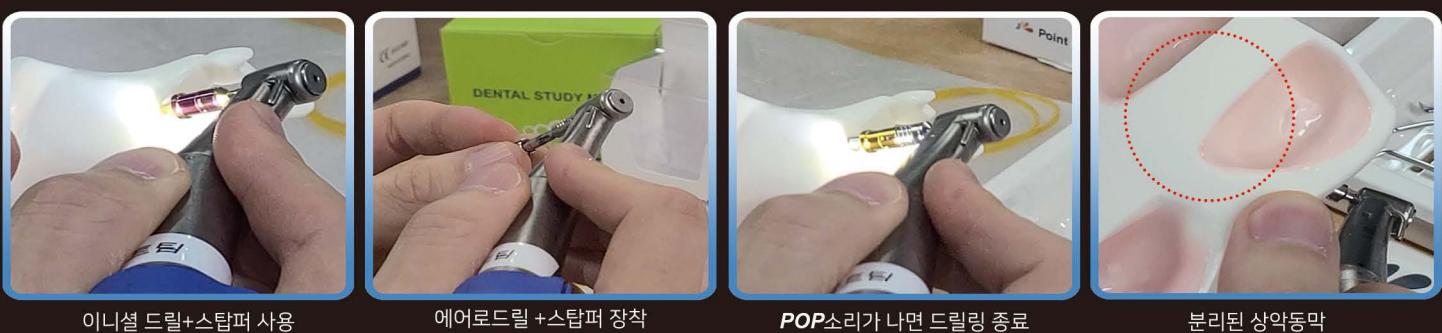
CASE 2 - 이니셜 드릴로 골창을 형성 후 에어로드릴 하나만으로 상악동막을 분리하여 거상술 시행.

이니셜 드릴+스탑퍼 사용

에어로드릴 +스탑퍼 장착

POP소리가 나면 드릴링 종료

분리된 상악동막

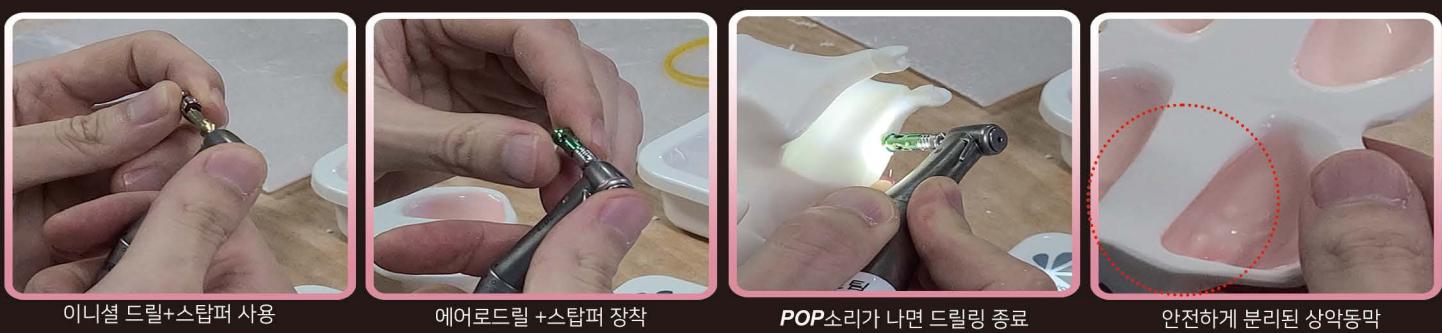
CASE 3 - 이레귤러 상황 가정하에 상악동막 분리를 시행

이니셜 드릴+스탑퍼 사용

에어로드릴 +스탑퍼 장착

POP소리가 나면 드릴링 종료

안전하게 분리된 상악동막

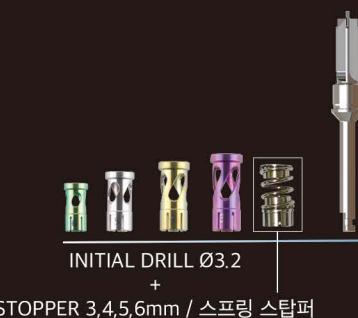
CT 상에서 임플란트 식립부위의 잔존골 높이 확인
(예: 5mm)

잔존골 높이를 2mm 남기기 위해
이니셜 드릴로 골창을 형성합니다.(권장 - 500RPM)

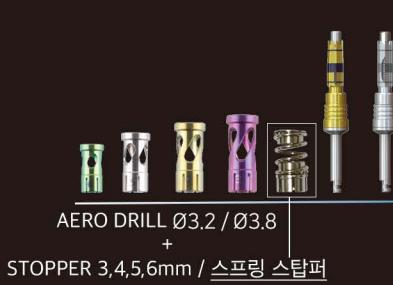
상악동 아래 잔존골(bone core)을
약 2mm정도 남겨야 합니다.

잔존골 높이와 동일하게 측정된 스탑퍼를
팝업 드릴에 장착하여 저속으로 가볍게 밀면서
골창에 드릴링을 합니다.
